奥尻島青苗岬周辺の津波について*

On Tsunamis around Cape Aonae in Okushiri Island*

Abstract: A notice is given on tsunamis around Cape Aonae in Okushiri Island. This cape was swept by the tsunamis just after the earthquake on 12th July 1993. First, the location of the island off southwest Hokkaido is introduced with considerations of plate tectonics. Referring to the data, the tsunamis' effects are estimated. A bird's-eye view obtained from a photograph of Cape Aonae is telling us what processes have been effective at collapsing the coastal structures after the tsunamis' overflow. A hypothetical model is introduced to realize the collapsing process of the structures on the coast qualitatively. The result suggests us that the first overflow might be effective to induce erosion around the structures.

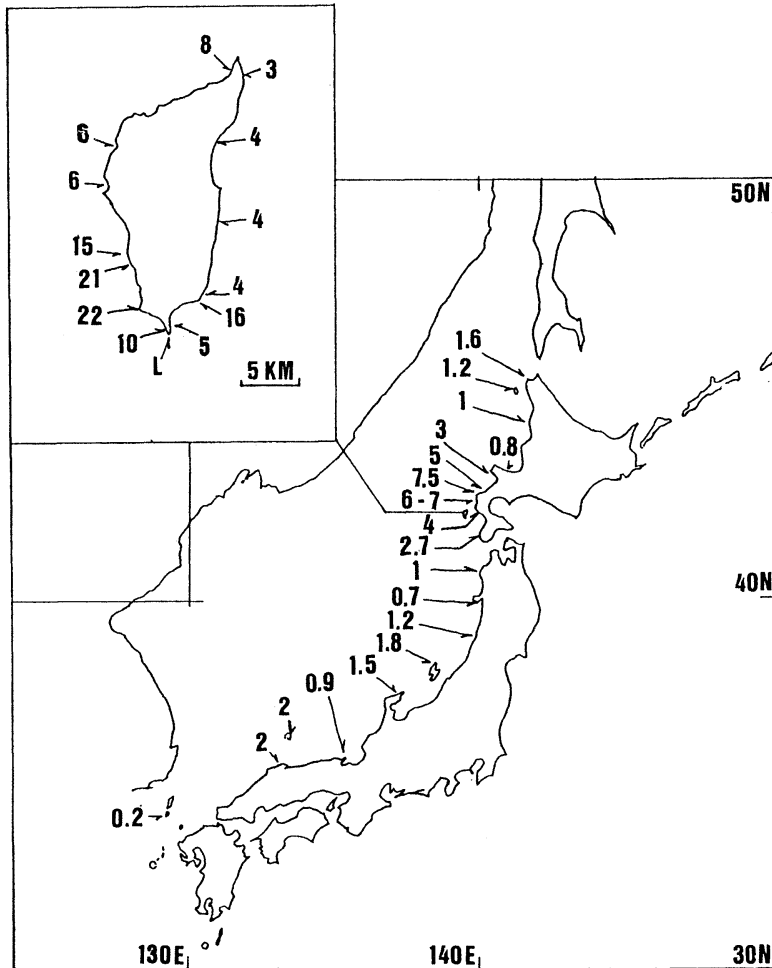
Fig. 2. Surveyed elevations of 1993 tsunamis' inundation (in metric unit).

気象庁の調査によれば、Fig. 2によってわかるように、青苗岬の西岸で津波の最高水位は10m、東岸で5m

- 1) The mark of L shows the location of Aonae area.
- 2) The surveyed results are referred at the courtesy of the Japanese Meteorological Agency.

ここで、Fig. 2 をみると、青苗岬の西岸と東岸との間 (約 500m とみなす) で、津波到達高は 10m と 5m とである。時間的關係が不明であるが、もし、同時刻に津波

が最高になったとして、水面こう配は、岬周辺でおよそ1/100ということになる。

西岸で10m のとき、東岸には未だ津波が到達していないならば、岬周辺の水面こう配はおよそ1/50ということになる。

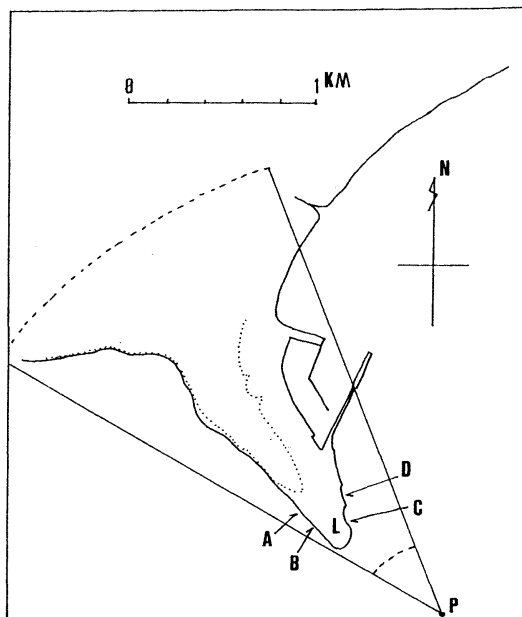
Fig. 3. Coastline profile around Cape Aonae.

青苗岬周辺の地形の時間をへだてた調査は、国土地理院によって実施されているが、1988年6月29日の航空写真と1993年6月29日の航空写真とから、海岸線や地形の変化がわかる。この2つの写真から青苗岬周辺を図化した海岸線(実線)をFig. 3に示した。点線は高台を示している。この図には、海上保安庁所管の青苗岬灯台の位置をLで示した。この点Lの概位は、さきに示したとおりである。

- 1) The references are the areal photographs obtained by the National Geographical Institute.
- 2) The mark of L denotes the location of the light house at Cape Aonae.
- 3) The dotted line is a contour to demonstrate high land.
- 4) The notations of A, B, C, D and P should be referred to those in Fig. 4.

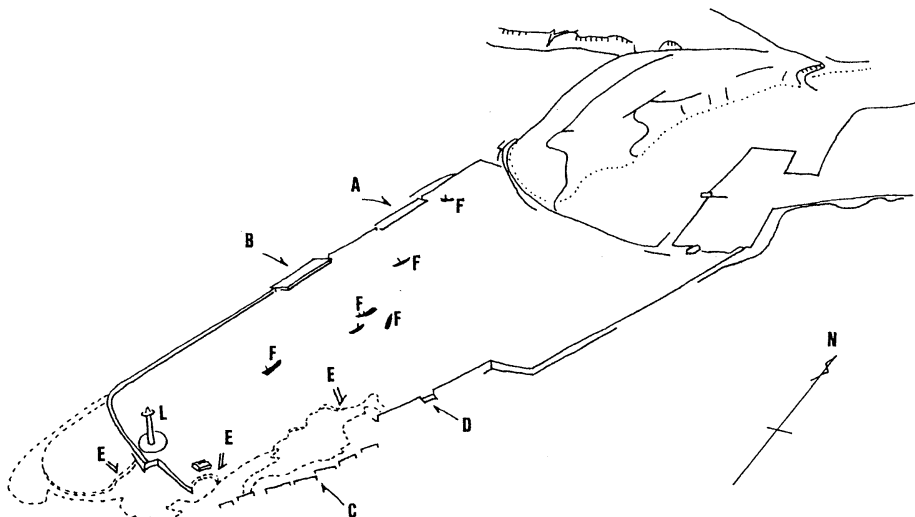
Fig. 4. A bird's-eye view of Cape Aonae obtained out of an areal photograph at the location of P (cf. Fig. 3).

このFig. 4で、護岸損傷が、記号A, B, C, Dにみられる。記号Eは津波の作用で形成された侵食の痕跡である。また、記号Fは津波のおさまった後に残された船である。

ここで、Fig. 4の記号A, B, C, Dで示される護岸が、どのような過程を経て損傷を蒙ったかを検討してみたい。

ただし、水理模型実験の手法によって、定性的な特徴をとらえることは可能であろう。これまでに得られている知見から、青苗岬周辺の護岸損傷過程を推察すると、Fig. 5 のような 2 つのパターンが考えられる。定量的な評価はできないが、定性的には、もっともらしい。すなわち、Fig. 4 の記号 A および B (西岸) では、Fig. 5 のパターン 1 のような経過を経て津波による護岸損傷がみられたものと推測される。また、Fig. 4 の記号 C および

D (東岸) では、パターン 2 のような経過を経て洗掘と護岸損傷がみられたのであろう。

- 1) The mark of L is the light house at Cape Aonae.
- 2) Collapsed coastal structures can be seen at the locations of A, B, C and D.
- 3) Significant gap around the mark of E suggests erosion on the land surface.
- 4) The mark F shows the wrecked boat respectively.

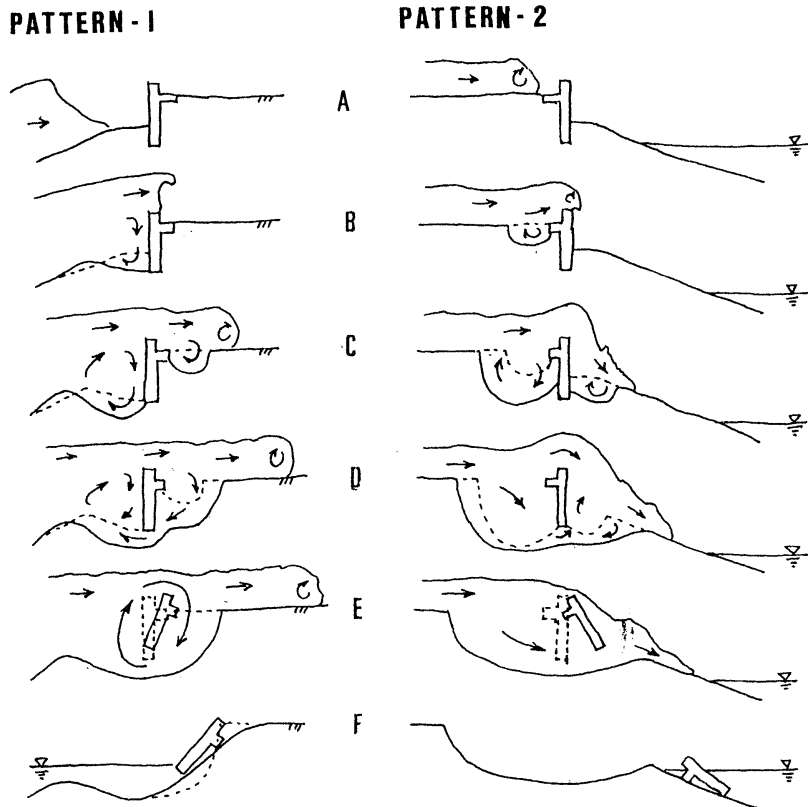
Fig. 5. Schematic patterns of possible collapsing process of coastal structure.

護岸の下部が洗掘され、さらに、護岸の裏側も洗掘されると、護岸は水の勢いによって浮き上がり、流下することになる。現在のところ、この問題をうまくモデル化して、定量的評価をする道は開かれていない様である。

もしも、Fig. 5 に示すパターンが妥当であると考えれば、青苗岬周辺の護岸は、津波の第 1 波で損傷を受けたものとしなければならなくなる。

- 1) Time elapses from A to F successively.
- 2) The case on the west coast around Cape Aonae might be similar to the pattern-1.
- 3) The case on the east coast around Cape Aonae might be similar to the pattern-2.
